Оверсензинг имплантабилног кардиовертер-дефибрилатора као последица удара електричне струје

Ружица Јурчевић, Лазар Ангелков, Дејан Вукајловић, Велибор Ристић, Милосав Томовић, Бошко Ђукановић

Институт за кардиоваскуларне болести „Дедиње“, Београд, Србија

Implantable Cardioverter-Defibrillator Oversensing Due to Electric Shock

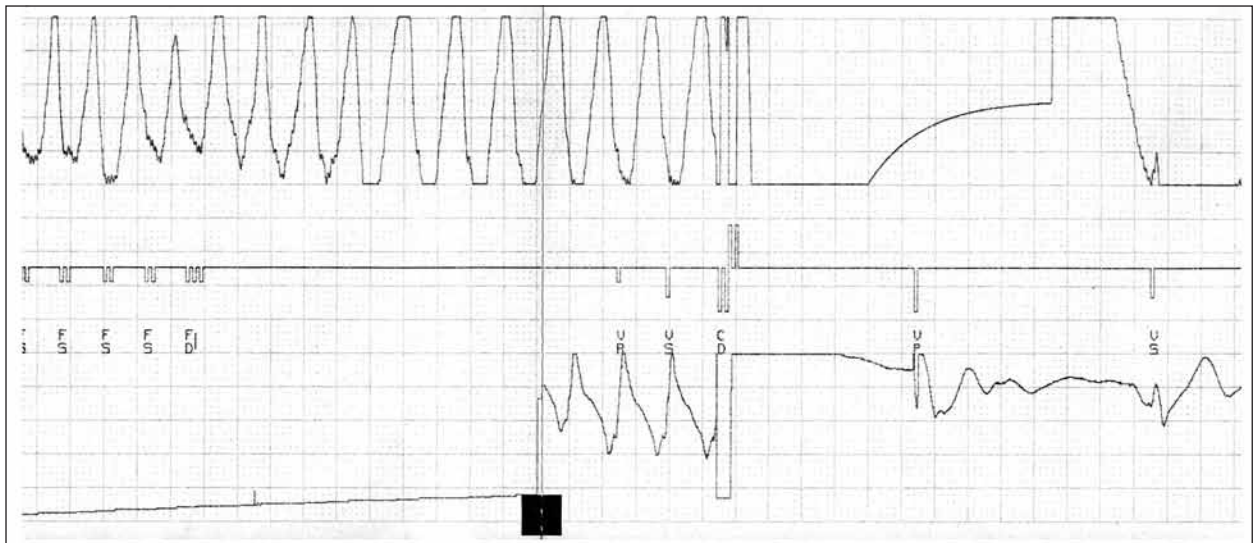
ларна тахикардија (ВТ), која је заустављена шоком дефибрилације од 200 Ј. Индикувана је уградња једнокоморског *ICD* са прагом дефибрилације од 12 Ј, који је имплантиран 2004. године (Слика 1). Током три године болесник је контролисан свака три месеца, при чему није било појава ВТ/ВФ, нити терапије *ICD*. Године 2007. болесник је за време руковања електричним роштиљем преко виљушке доживео удар електричном струјом, који је *ICD* погрешно „препознао“ као напад ВФ и применио непотребну дефибрилацију од 18 Ј.

Слика 1. Тестирање имплантибилног кардиовертер-дефибрилатора – одређивање прага дефибрилације. На електрограму из меморије апарата откривена је индукована вентрикуларна тахикардија, која је успешно прекинута шоком кардиоверзије од 12 Ј.

Figure 1. Testing of implantable cardioverter-defibrillator (ICD) – determination of defibrillation threshold. Electrogram from ICD memory revealed induced ventricular tachycardia which is successfully terminated with cardioversion shock of 12 J.

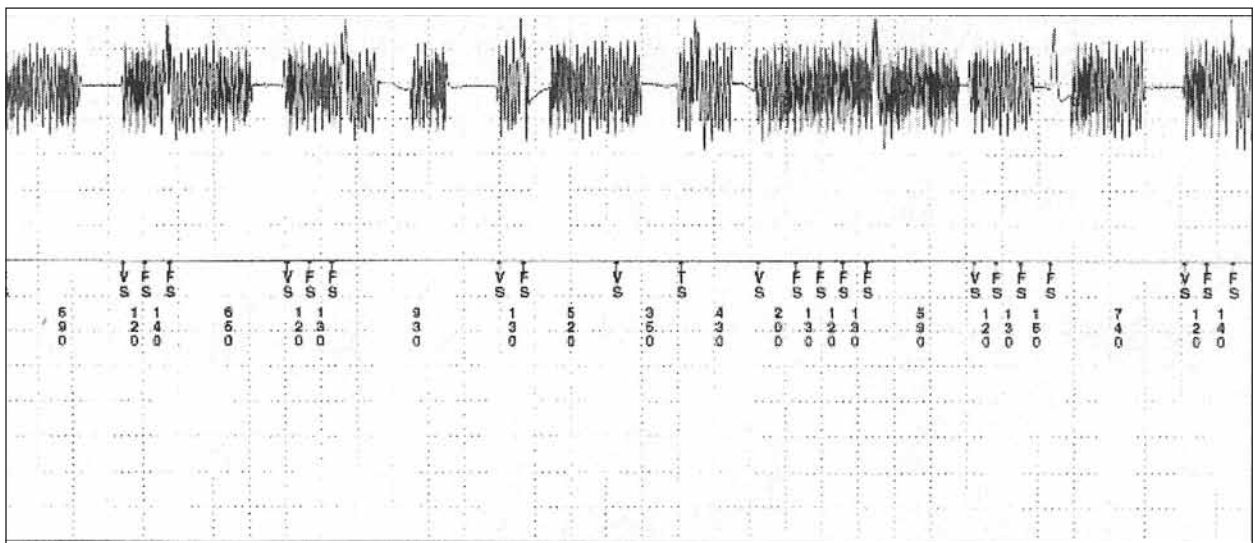
На контроли *ICD* анализиран је електрограм овог догађаја, на којем је уочен синусни ритам, али и маса електричних потенцијала која је довела до оверсензинга *ICD* и погрешне дефиниције у зону ВФ терапије (Слика 2). Након времена пуњења од 3,16 s *ICD* је применио непотребан (погрешан) дефибрилациони шок (Слика 3). Болесник је испустио виљушку, прекинут је струјни удар, а *ICD* је даље бележио синусни ритам и није било више разлога за примену терапије.

Слика 2. Електрограм имплантибилног кардиовертер-дефибрилатора на којем се види синусни ритам прекривен масом електричних потенцијала услед струјног удара болесника, који је апарат препознао као вентрикуларну фибрилацију – оверсензинг.

Figure 2. Electrogram of implantable cardioverter defibrillator (ICD) which revealed sinus rhythm covered with electrical potentials due to electric shock, which ICD misidentified as ventricular fibrillation – oversensing.

Код приказаног болесника је након уградње ICD 2004. године обављено тестирање апарата и одређен је праг дефибрилације од 12 J, који је зауставио изазвану VT. Током три године надгледања болесника није било појаве VT и VF, нити примене терапије ICD. Услед контакта болесника са струјом преко електричног роштиља, која се пренела на шаку преко виљушке, а затим и на друге делове тела, срчани мишић и ICD, дошло је до погрешног препознавања електричних потенцијала и непотребне терапије дефибрилације од 18 J.

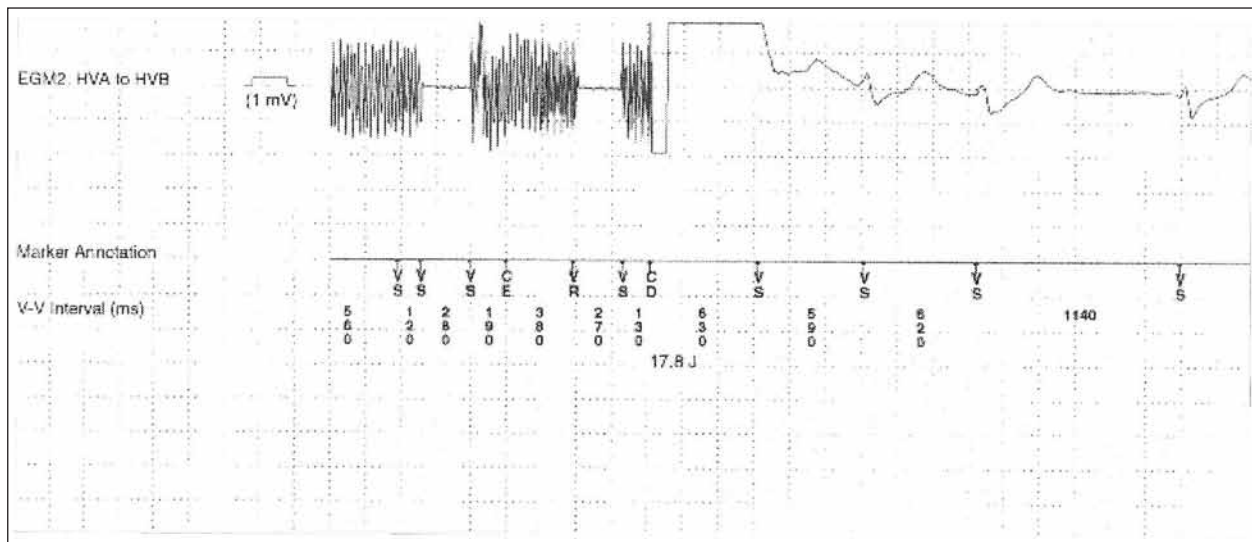
Слика 3. Електрограм имплантабилног кардиовертер-дефибрилатора на којем се види примена непотребног дефибрилационог шока од 18 J услед електричних потенцијала; након тога и даље постоји синусни ритам.

Figure 3. Electrogram of cardioverter defibrillator showed incorrect shock of 18 J due to electrical potentials; after that sinus rhythm is still present.
