Сарадња лекара Емериха Линденмајера и архитекте Јана Невола на обнови амама у Сокобањи

Гордана Митровић, Марина Нешковић

Републички завод за заштиту споменика културе – Београд, Београд, Србија

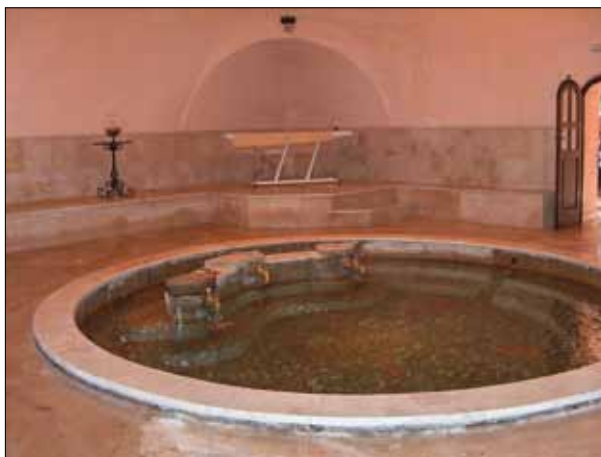
Слика 1. Амам у Сокобањи – женско купатило (фото: Завод за заштиту споменика културе Ниш)

Figure 1. Hammam in Sokobanja – women's bath (photograph: Institute for Protection of Cultural Monuments Niš)

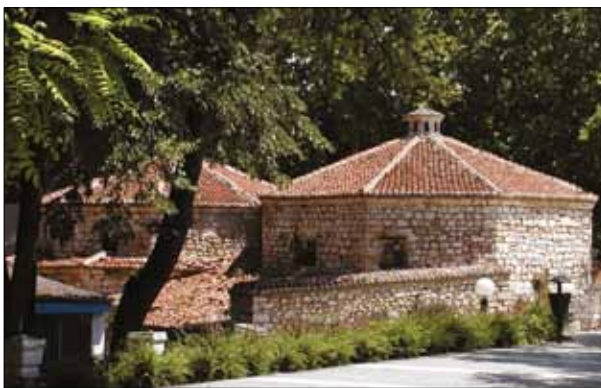
Слика 2. Амам у Сокобањи (фото: Републички завод за заштиту споменика културе)

Figure 2. Hammam in Sokobanja (photograph: Institute for Protection of Cultural Monuments of Serbia)

Амам у Сокобањи изузетан је пример, карактеристичан у стилском, типолошком и технолошком груписању здања ове врсте [22]. Овај репрезентативни дводелни амам до данас је у непромењеној употреби, а како се налази у једној од најпознатијих бања, и веома је посећен. Амам је двострука (чифте) лековита бања (каплица) за истовремено одвојено купање мушкараца и жена (Слика 2).

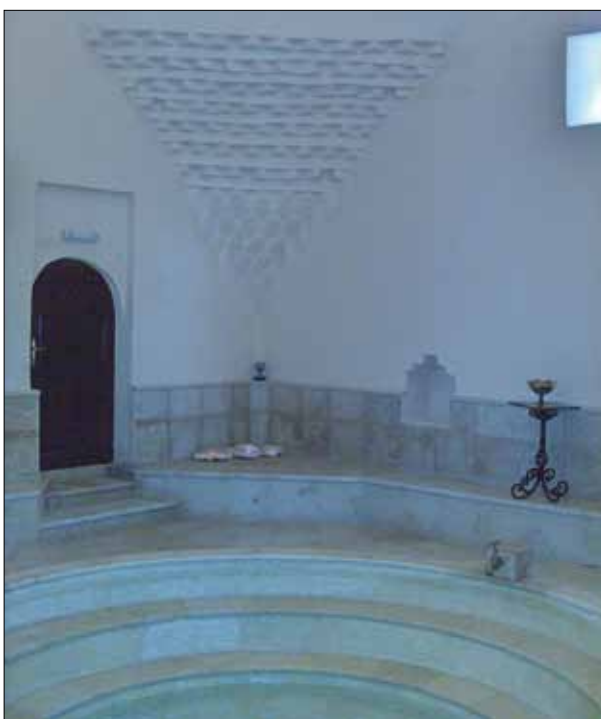
Слика 3. Амам у Сокобањи – мушко купатило (фото: Завод за заштиту споменика културе Ниш)

Figure 3. Hammam in Sokobanja – men's bath (photograph: Institute for Protection of Cultural Monuments Niš)

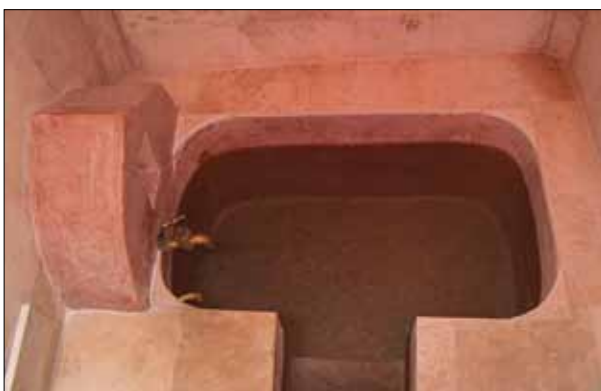
Слика 4. Амам у Сокобањи – када кнеза Милоша (фото: Завод за заштиту споменика културе Ниш)

Figure 4. Hammam in Sokobanja – men's bath with the Prince Milos' bathtub (photograph: Institute for Protection of Cultural Monuments Niš)

When work on restoring the men's baths started, a separate room with a tub was built for Prince Miloš, while the women's bath remained in ruins. In 1847, the Ministry of Interior sent Dr Emerich Lindenmayer and architect Jan Nevole, as an expert team, to assess the state of the hammam so that it could be included in the undertakings funded from the state budget. After the assessment and review of the existing issues and upon a detailed report submitted to the Ministry of Interior, complex repairs were conducted in 1850, according to Nevole's architectural design and his constant supervision. The approach implemented in the architectural renovation process was based on highly regarded principles of the time, thus preserving both the hammam's original function and its valuable architecture. **Keywords:** medicinal waters; Turkish bath; restoration; physician; architect
